Il progetto ADRISEISMIC: ricognizione delle tecniche costruttive nei centri storici dell'area Adriatico-Ionica

The ADRISEISMIC Project: a survey on the building techniques in the historic centres of the Adriatic-Ionian area

G. Predari^{1*}, L. Stefanini²

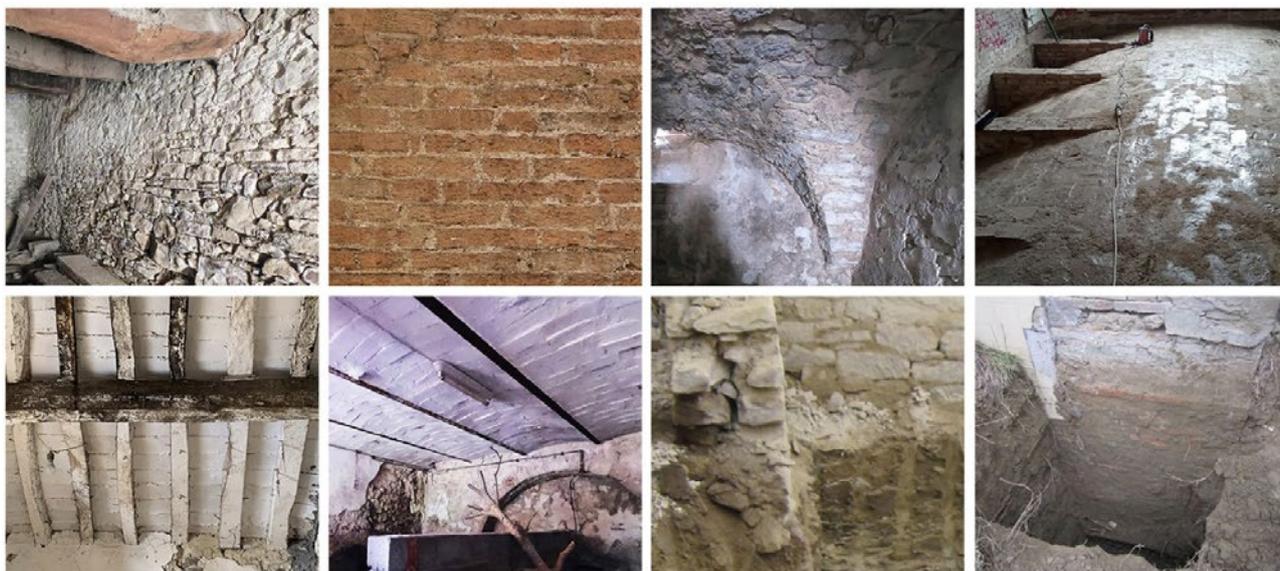
Fig. 1. Principali soluzioni costruttive dell'edificato storico italiano; in senso orario: murature in pietra irregolare, muratura in laterizio, volte in pietra, volte in laterizio, solai in legno, solai a travi in acciaio e voltine, fondazioni in pietra e fondazioni in laterizio – © 2021, G. Predari.

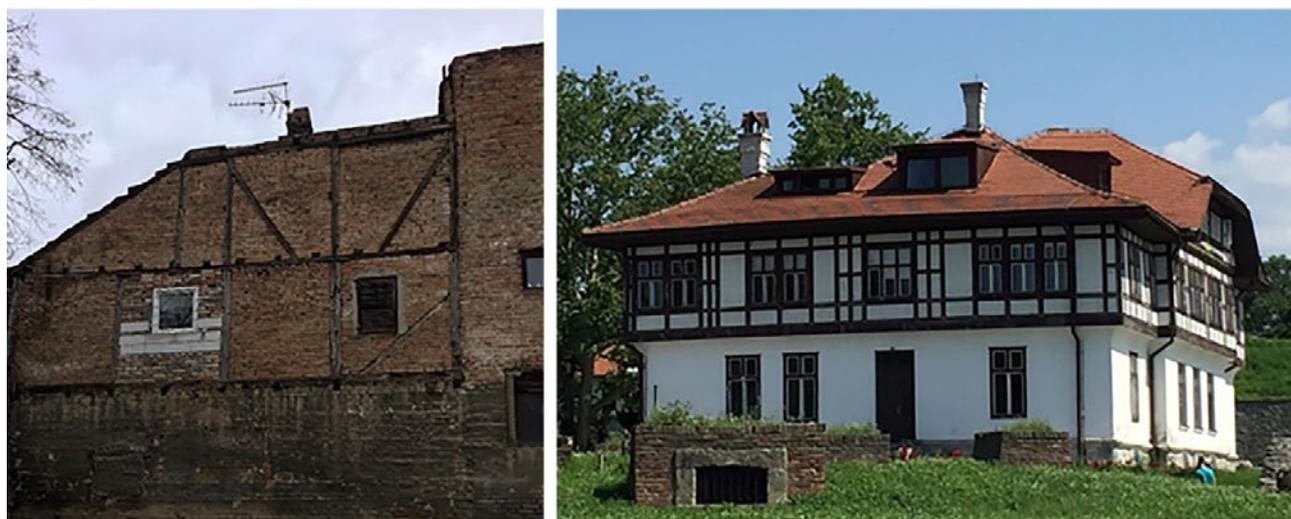
Fig. 2. Esempi di tecniche costruttive comuni nella Serbia del XIX secolo: a sinistra, muratura tamponata con struttura in legno in un edificio residenziale a Belgrado; a destra, Istituto per la protezione dei monumenti culturali, di Belgrado – © 2021, S. Brzev.

La pratica costruttiva inerente al patrimonio costruito serbo nelle diverse epoche storiche è stata influenzata dal contesto politico, economico e sociale caratteristico del periodo specifico. Dal momento che molti edifici esistenti nei centri urbani serbi risalgono al XIX secolo, quando la Serbia faceva parte dell'Impero Ottomano, è importante analizzare le tecniche di costruzione tipiche di quel periodo [20]. La pratica costruttiva era allora significativamente influenzata dal modo di costruire turco, con massicce strutture murarie portanti in terra battuta e strutture a telaio in legno con tamponamenti in muratura di terra o mattoni. *Bondruk* è il nome del sistema ligneo in stile turco, che prevedeva un riempimento in mattoni di argilla (*ćerpič*) o paglia ricoperta di intonaco di fango. Così si realizzavano edifici residenziali e pubblici di altezza fino a 3 piani nelle aree urbane e rurali. Un altro tipo di sistema a graticcio (*čatmara*) aveva pareti di paglia intrecciata riempite di fango [21] (Fig. 2).

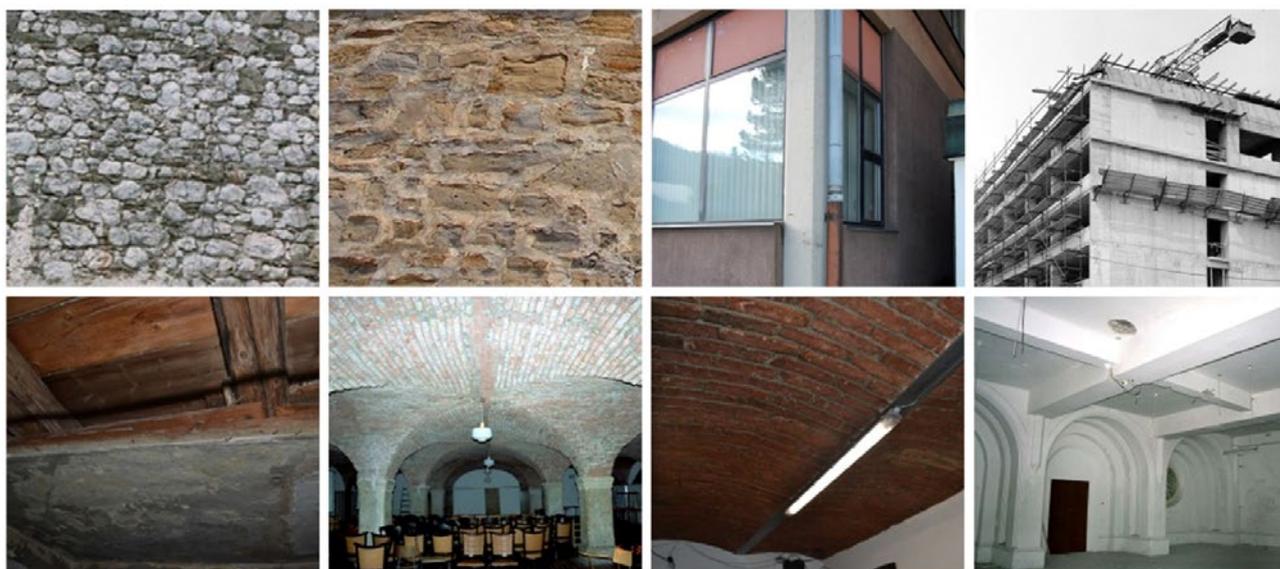
Fig. 3. Principali soluzioni costruttive dell'edificato storico sloveno; in senso orario: muraure in pietra irregolare, muratura in pietra squadrata, telaio in calcestruzzo armato, pareti in calcestruzzo armato, solai in legno, volte in laterizio, solai a travi in acciaio e voltine, soletta nervata in calcestruzzo armato – © 2021, M. Lutman.

più utilizzato per nuove costruzioni in aree urbane, con una percentuale stimata del 5% dell'intero patrimonio abitativo in Slovenia. I setti si estendono per tutta l'altezza dell'edificio, da 5 a 12 piani fuori terra, e hanno solitamente spessori variabili di 15-30 cm. Le strutture portanti sono spesso bidirezionali, assicurando una buona resistenza alle azioni orizzontali ed una vulnerabilità sismica limitata. Dalle analisi condotte è risultato che i telai in calcestruzzo con pareti di tamponamento in blocchi non portanti sono molto rari in Slovenia; dato che è in controtendenza rispetto a tutte le altre realtà analizzate (Fig. 3).

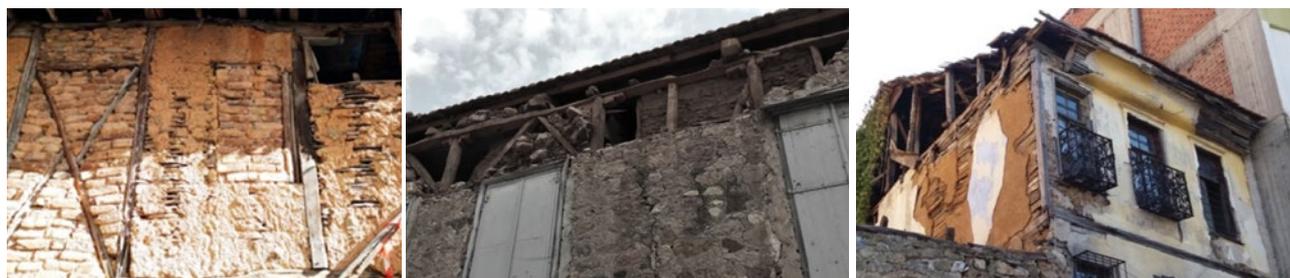
Fig. 4. Esempi di tecniche costruttive greche che impiegano terra e legno – © 2020, A. Mousourakis.

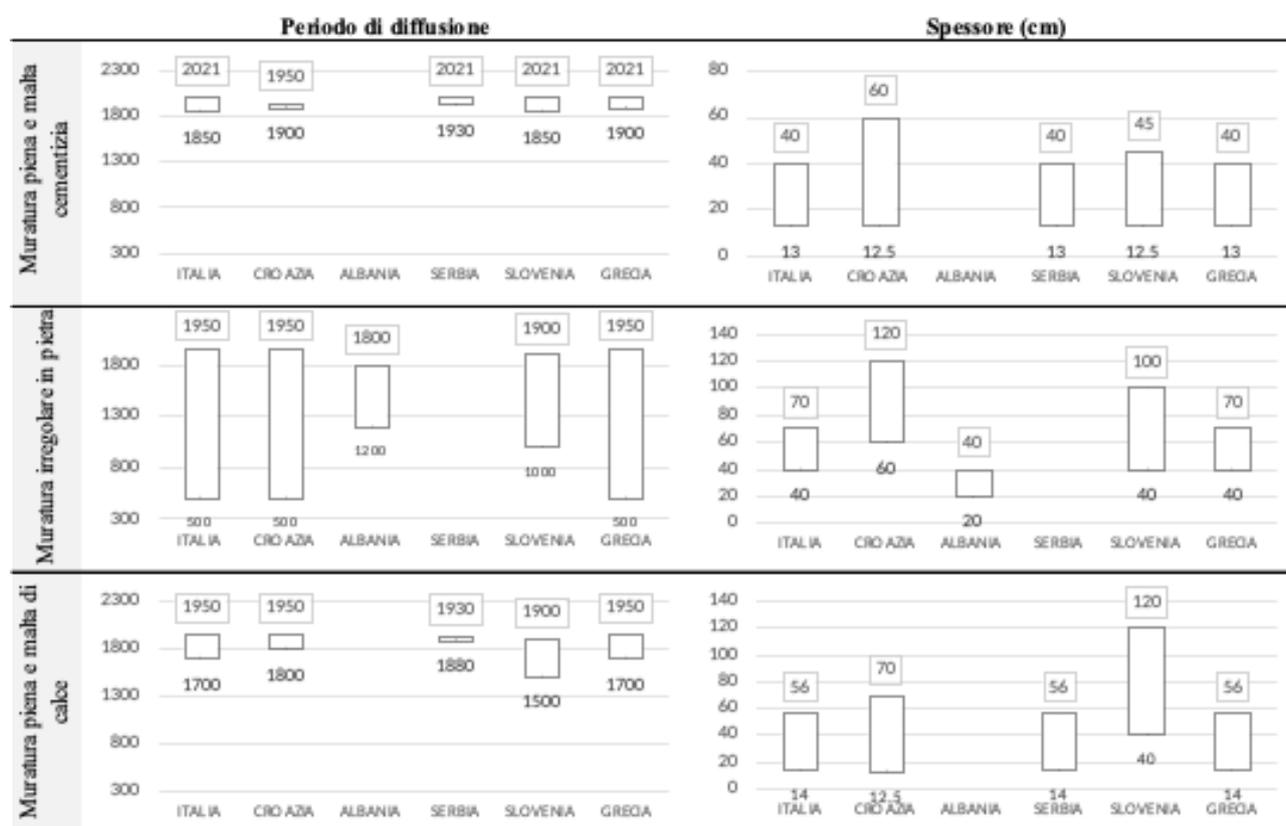
Fig. 5. (Periodo di diffusione e spessore delle principali murature portanti) – © 2021, risultati del progetto.
