I casoni della laguna sud di Venezia. Un caso di indagine archeologica subacquea

Stefano Medas

Dipartimento di Beni Culturali - Alma Mater Studiorum Università di Bologna

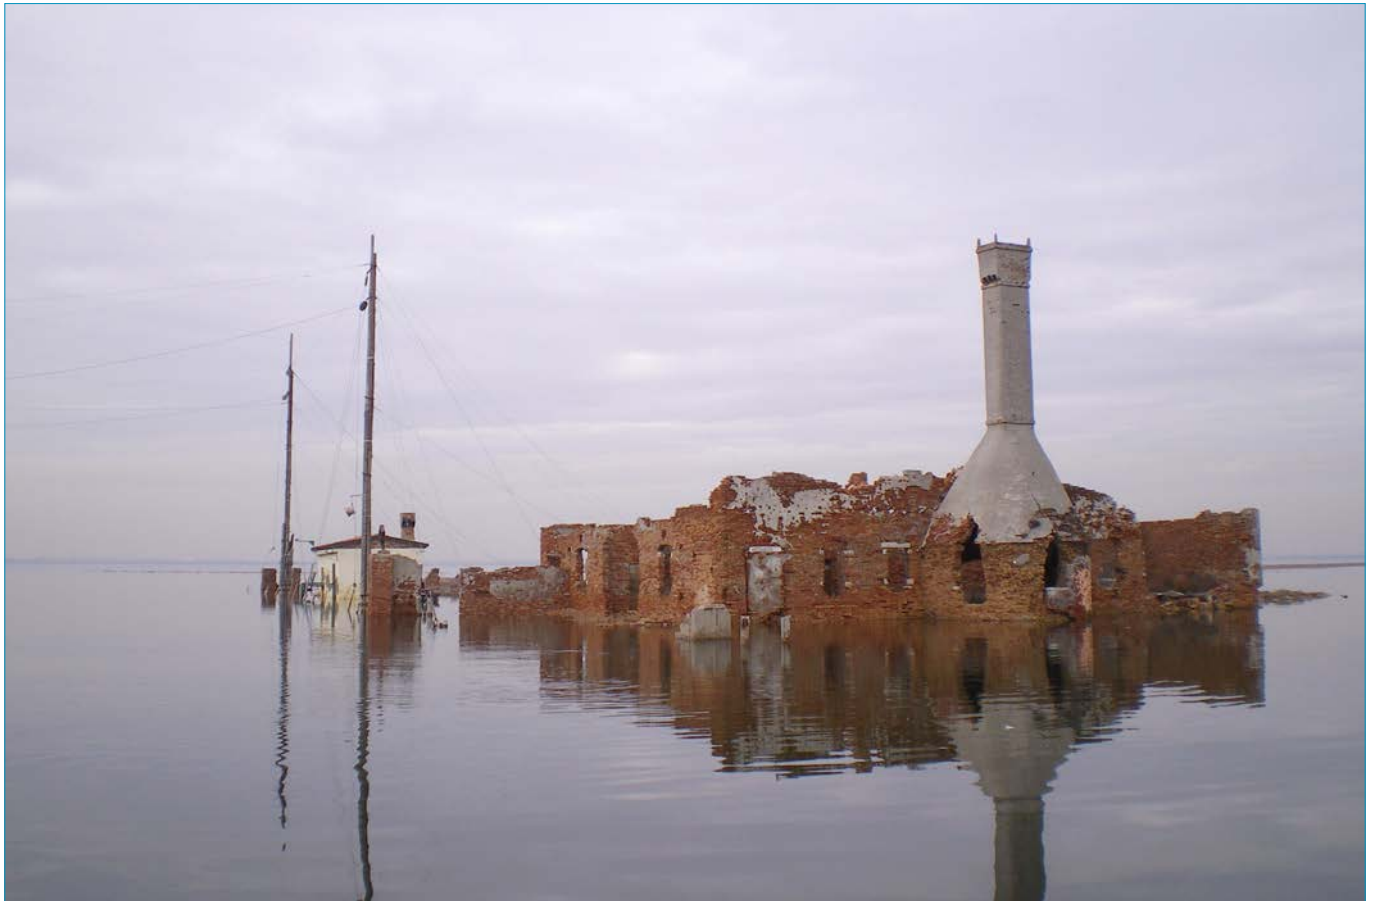
Fig. 2 – Venezia, Laguna Sud. Casone di Valle Millecampi. Stato prima dei lavori di restauro (foto S.M.).

soni di legno e canne dovevano essere ancora piuttosto diffusi nel XIX sec., dal momento che quelli in muratura vengono espressamente menzionati come tali nei documenti. Si può ricordare, per esempio, quello di *Valle Millecampi*, nella laguna sud², citato come un «*casone da pescatore di muro*» nel catasto austriaco del 1808³.

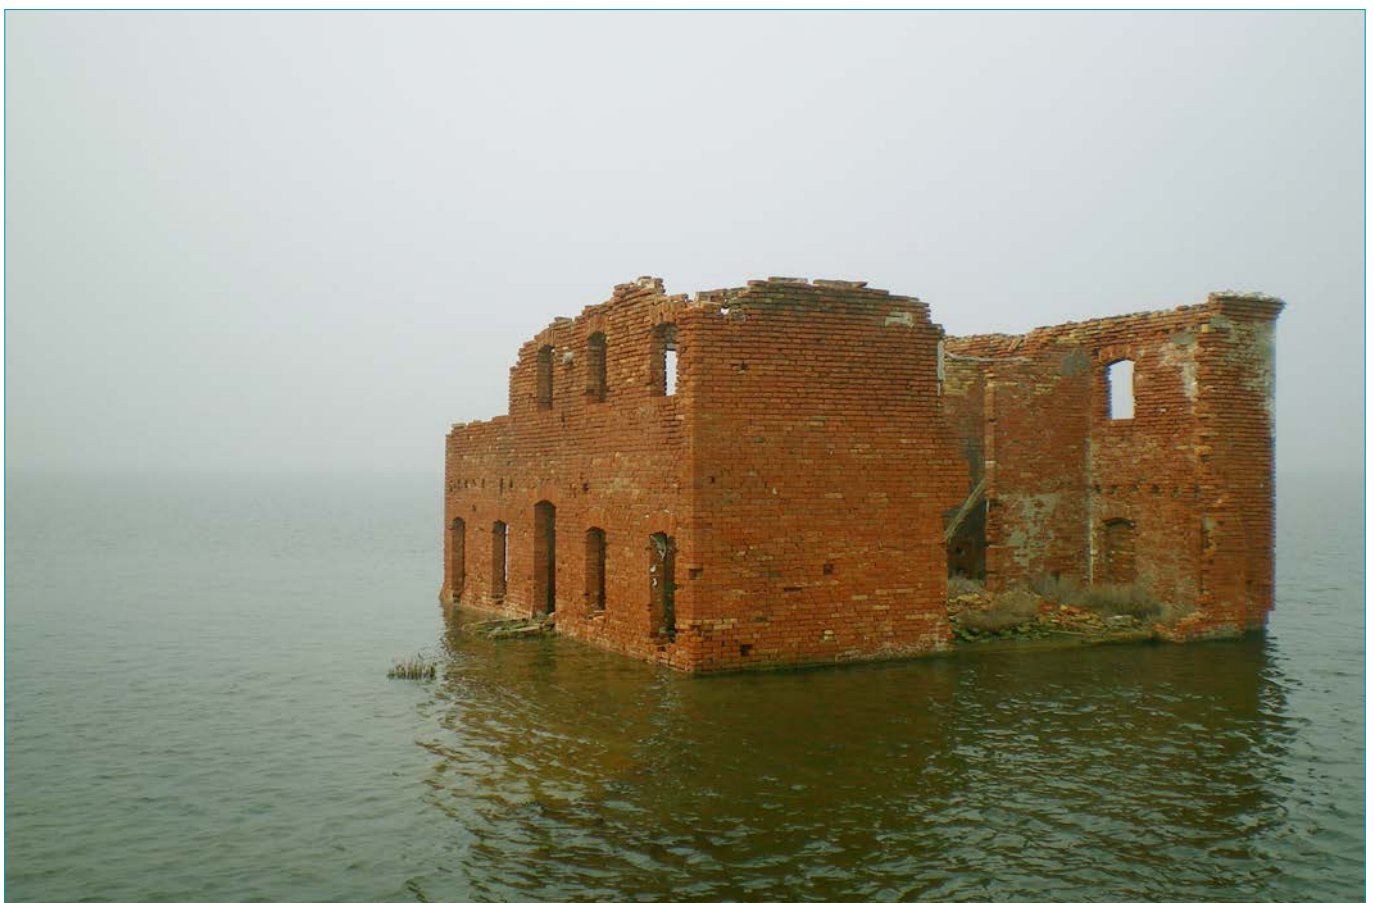
Fig. 3 – Venezia, Laguna Sud. Il casone Prime Poste (foto S.M.).

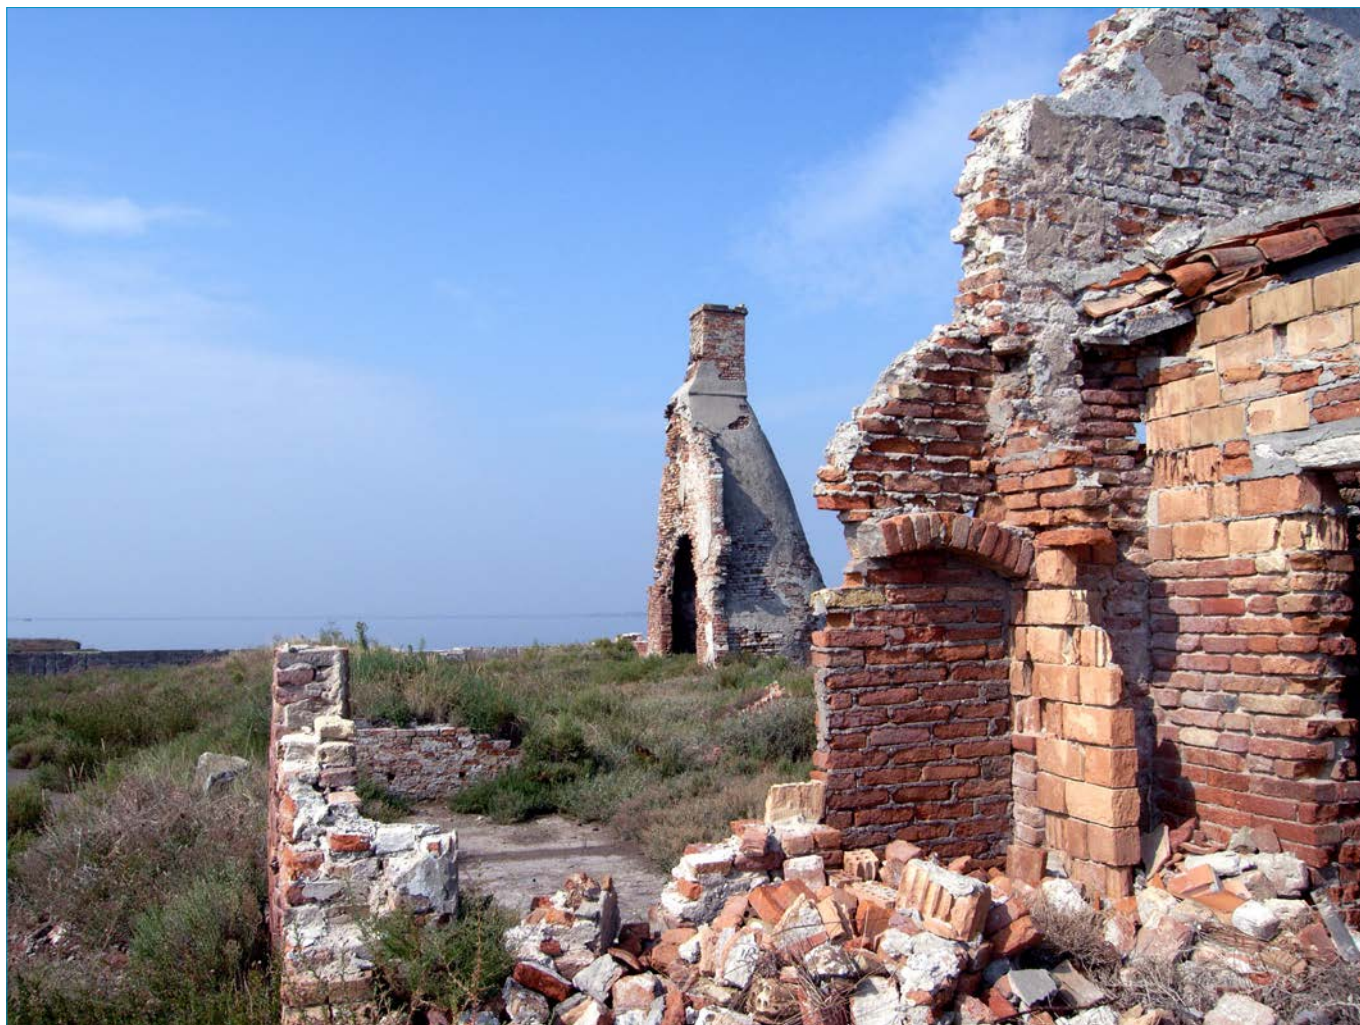
Fig. 4 - Venezia, Laguna Sud. Ruederi del casone Barenon (foto S.M.).

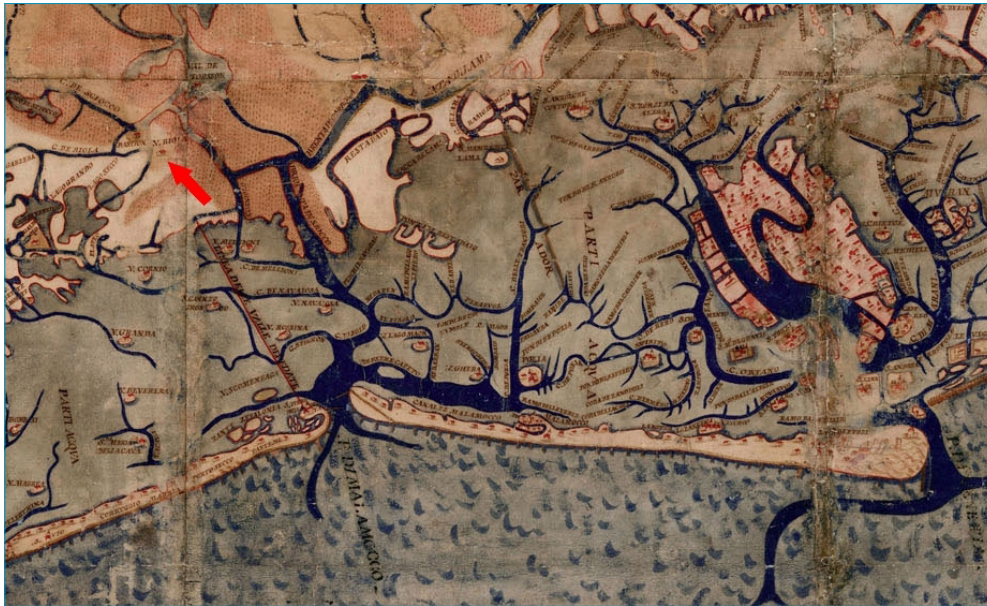
Fig. 5 – Stralcio della mappa della laguna di Cristoforo Sabbadino (1556), in copia di Angelo Minorelli (1695). Particolare in cui si riconoscono il casone della Rivola Vecchia (freccia) e numerosi altri casoni lagunari (da Caniato et al. 1995).

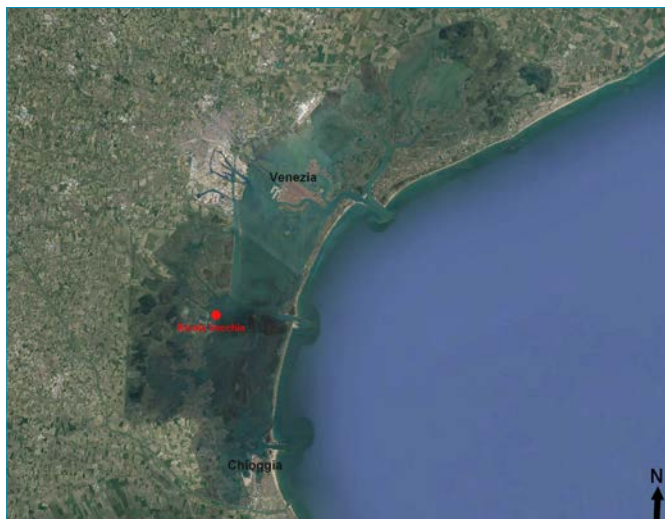
Fig. 6 - Venezia, Canale Bastia. Posizione dell'area oggetto delle indagini subacquee (riel. da GoogleEarth).

Le indagini hanno interessato un'ampia area di laguna ai lati del Canale Bastia, comprendendo anche i resti del casone della Rivola Vecchia, nel "Lago di Rivola", nell'ansa tra il Canale del Piovego e il Canale Melison, che attualmente giacciono sotto il livello del medio mare a quote comprese tra un minimo di -0,30 m (strutture murarie centrali) e -1,50 m (evidenze periferiche)⁶.

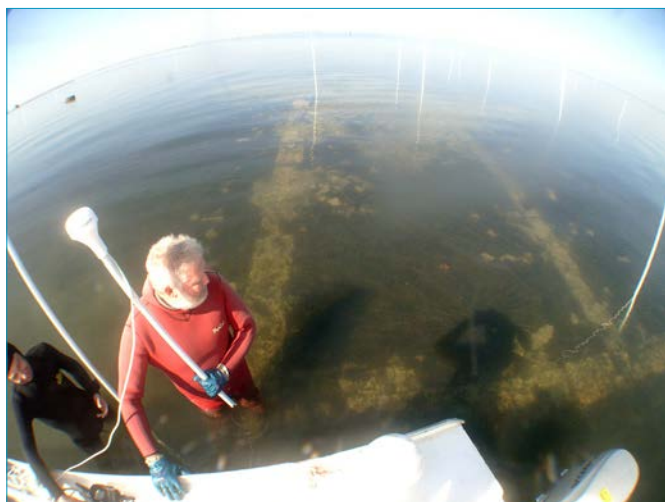
Fig. 7 - Venezia, Laguna Sud. Fasi del posizionamento topografico dei ruderi del casone della Rivola Vecchia (foto Paolo Zanetti - su concessione del Ministero della Cultura - Soprintendenza Archeologia Belle Arti e Paesaggio per il Comune di Venezia e Laguna).

mulo di laterizi, nel settore centrale dell'area sono state messe in luce le strutture murarie del casone, oggi giacenti a quote tra -30 e -80 cm dal medio mare, la cui planimetria è ancora in gran parte chiaramente riconoscibile in un'area di oltre 170 m² (fig. 7). Questo edificio era suddiviso in cinque vani e lungo uno dei muri perimetrali si è identificata la soglia di ingresso, realizzata con mattoni posizionati di taglio. I muri presentano due larghezze diverse, rispettivamente di 39-40 cm e 26-27 cm, che dipendono dalle dimensioni dei mattoni (26x13x6,5 cm) e dalla modalità con cui sono stati messi in opera (figg. 8-10).

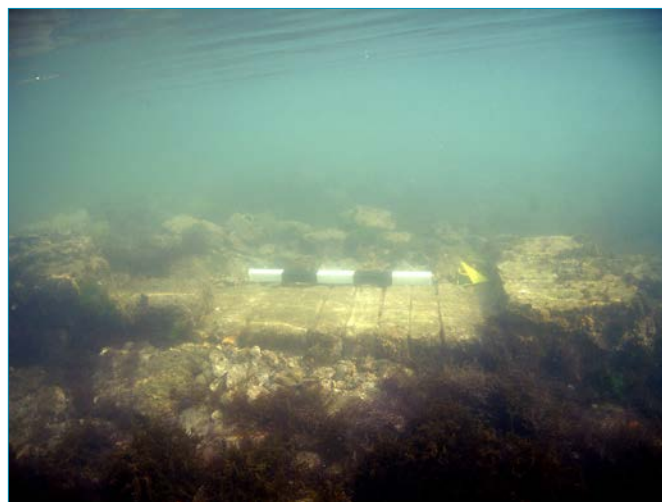
Fig. 9 - Venezia, Canale Bastia. Particolare della soglia lungo il muro perimetrale sud del casone della Rivola Vecchia (foto S.M. - su concessione del Ministero della Cultura - Soprintendenza Archeologia Belle Arti e Paesaggio per il Comune di Venezia e Laguna).

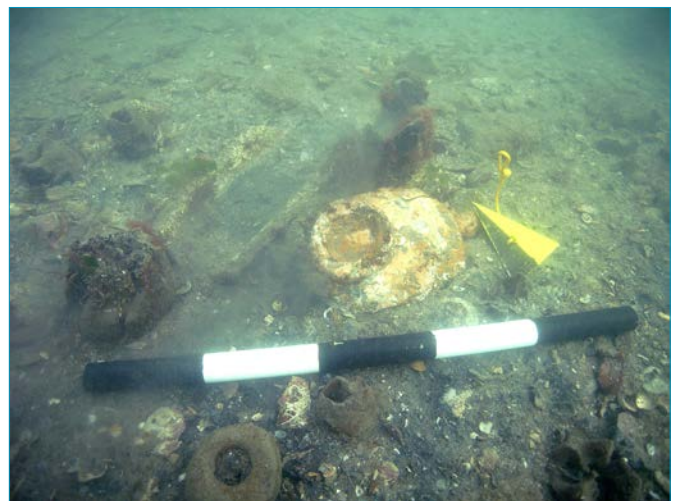
Fig. 11 - Venezia, Canale Bastia. Particolare di alcuni pali lignei e materiali ceramici nel settore sud-est della motta sommersa (foto S.M. - su concessione del Ministero della Cultura - Soprintendenza Archeologia Belle Arti e Paesaggio per il Comune di Venezia e Laguna).

Nel settore est e sudest della motta sommersa non si sono riscontrati resti di strutture murarie, ma zone di concentrazione di pali lignei del diametro compreso tra 6 e 12 cm, con la presenza di numerosi frammenti di ceramica e laterizi (fig. 11). La posizione marginale di questi pali, dove si riscontra la graduale ma netta variazione di quota che definisce il perimetro della motta sommersa, e il fatto che in alcuni tratti sembrano essere allineati, lascerebbero pensare che si tratti di un'opera di marginamento dell'isolotto o di rinforzo delle sue rive, realizzata riportando terreno e materiali di risulta per consolidare e compattare il suolo, secondo una pratica ben nota in laguna.

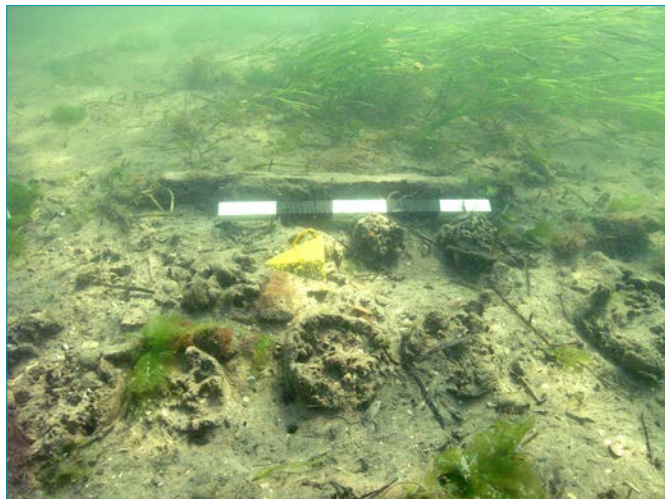
Fig. 12 - Venezia, "Lago di Rivola". Probabile opera di marginamento composta da tavole e pali, nel versante ovest del sito denominato "anomalia 3" (foto S.M. - su concessione del Ministero della Cultura - Soprintendenza Archeologia Belle Arti e Paesaggio per il Comune di Venezia e Laguna).

Le indagini subacquee, condotte in condizioni di buona visibilità (tra 60 e 100 cm, ma che in una giornata hanno raggiunto eccezionalmente quasi i 2 m), hanno permesso di riconoscere un'area di circa 600 m quadrati caratterizzata dalla presenza di laterizi, lastre litiche e numerosi pali lignei, evidentemente riferibili ai resti di un edificio sprofondato a causa della subsidenza e dell'erosione. Nel settore ovest dell'area si è identificata una struttura lignea composta da un allineamento di tavole, da pali e da un costipamento di laterizi e frammenti ceramici, riconosciuta complessivamente per una lunghezza di 20 m e una larghezza compresa tra 60 e 80 cm, identificabile come un tratto del marginamento della motta (fig. 12).

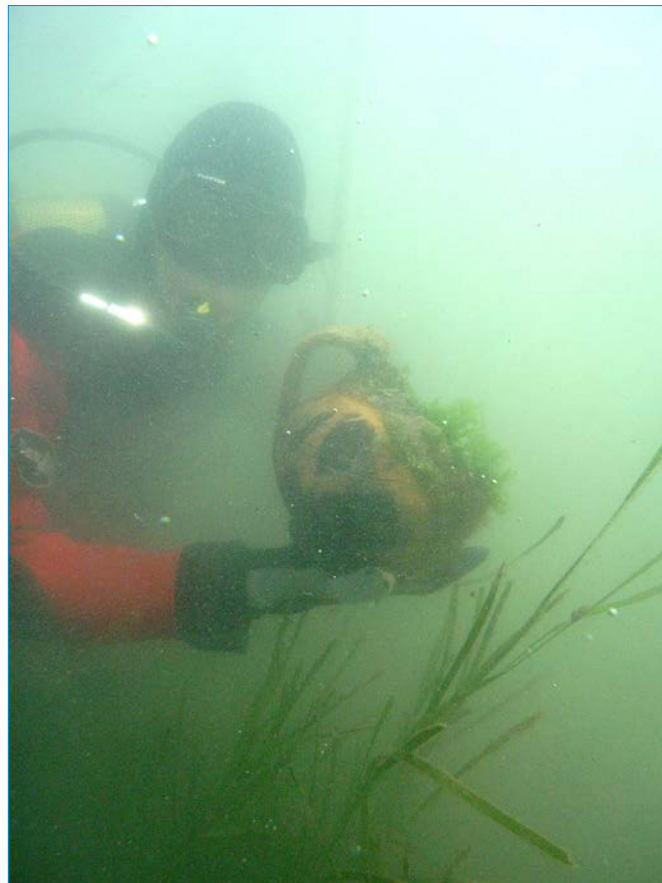
Fig. 14 - Venezia, "Lago di Rivola". Fase del recupero di una brocca invetriata monocroma e decorata con cerchi incisi, che giaceva esposta a livello superficiale (foto Eros Turchetto - su concessione del Ministero della Cultura - Soprintendenza Archeologia Belle Arti e Paesaggio per il Comune di Venezia e Laguna).
