NUOVA SERIE
ANNO XI
NUMERO 21
2022

MATERIALI
E STRUTTURE
PROBLEMI DI CONSERVAZIONE

Architetture di Giulio Romano in restauro. Prime note sulle scoperte nel cortile di palazzo Stati Cenci Maccarani a Roma

MICAELA ANTONUCCI, ELVIRA CAJANO,
MARINA PENNINI, LEILA SIGNORELLI

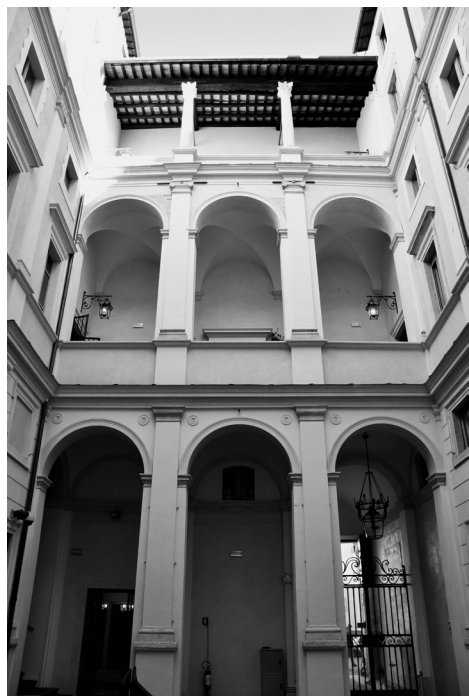
Fig. 1. Roma, palazzo Stati Cenci Maccarani, il cortile dopo il restauro: fronte del loggiato verso l'ingresso. Foto Aurea Sectio.

Il cortile ha pianta rettangolare asimmetrica. Seppure organico nell'insieme, già ad una prima osservazione, esso denuncia le manomissioni e trasformazioni della sua complessa vicenda architettonica connessa sia all'unione di edifici preesistenti, sia ai cambi di proprietà, sia ad azioni conservative e modifiche delle destinazioni d'uso (*Fig. 1*).

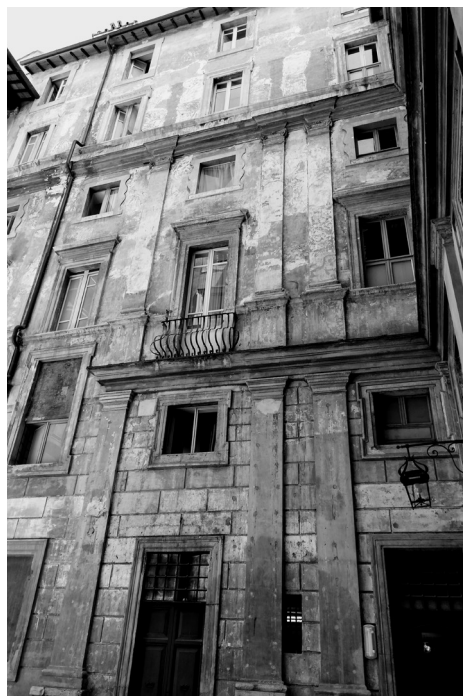
Fig. 2. Il fronte est del cortile prima del restauro. Foto Aurea Sectio.

Il restauro del cortile del palazzo Stati ha seguito tre direttrici: conoscitiva, conservativa, estetica²¹. Il lavoro si è svolto in costante rapporto con la Direzione Lavori e la Soprintendenza per monitorare la successione degli interventi, equilibrare i risultati tecnici, uniformare i trattamenti conservativi e di finitura nel rispetto delle peculiarità del manufatto, ricucendo gradualmente un tessuto lacerato, discontinuo, caotico nella sua componente materiale e formale (*Tav. II, Fig. 2*).

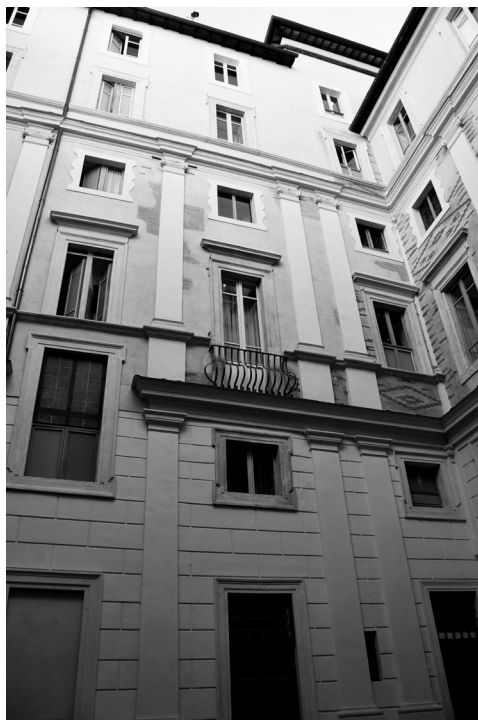
Fig. 3. Il fronte est del cortile dopo il restauro. Foto Aurea Sectio.

Ci sono sei livelli tra piani e mezzanini con numerose aperture modificate e variazioni sia nelle finiture che nella funzione. Le finestre e le aperture di comunicazione con l'interno sono state rimaneggiate e trasformate più volte, rifinite con cornici di travertino o di stucco²² e talvolta protette da grate di ferro. Al piano terra, alcune delle finestre con cornici di travertino sono state trasformate in porte realizzando la parte di cornice mancante con stucco di malta e creando evidenti disomogeneità sia estetiche che conservative. Sul lato est, la finta apertura a *trompe l'oeil* è stata modificata in epoca recente a danno della zona pittorica inferiore (*Fig. 3*).

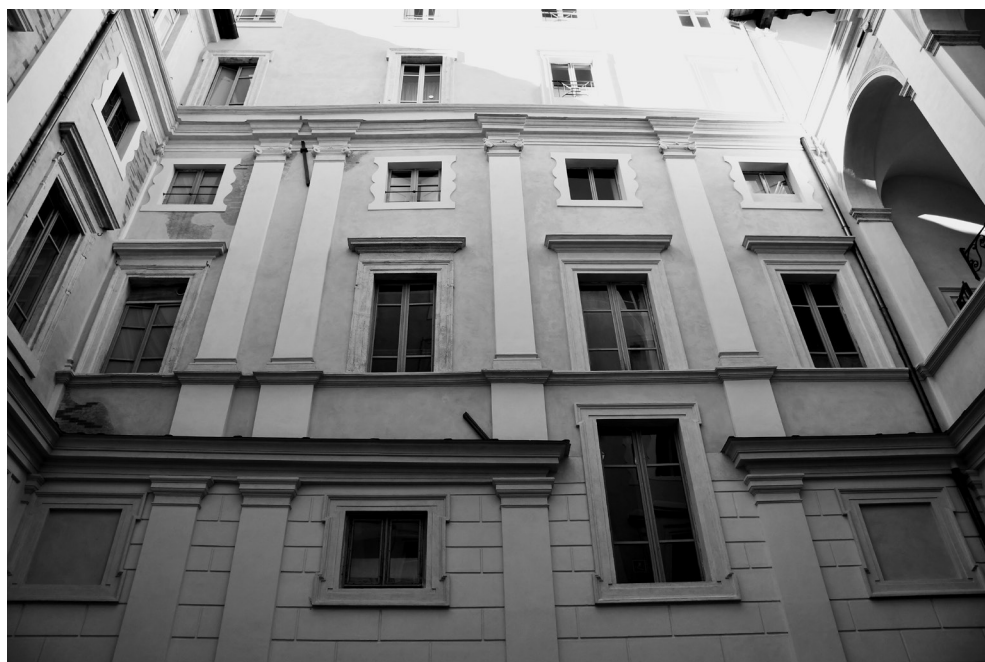
Fig. 4. Zona centrale del fronte ovest del cortile dopo il restauro. Foto Aurea Sectio.

Non si trattava di un apparato ben conservato, ma di lacerti più o meno estesi, che hanno introdotto non solo la questione della conservazione degli stessi, ma anche del rapporto con le zone ove tale trattamento non era più rintracciabile (*Fig. 5*). Infatti, le numerose indagini stratigrafiche eseguite in cantiere avevano messo in evidenza una sequenza di coloriture successive all'originaria che imponevano una scelta di presentazione finale. Ciò ha comportato un'analisi critica capace di prefigurare il risultato complessivo e una valutazione circa gli effetti della trasformazione percettiva che l'ambiente avrebbe avuto al termine del restauro. Molto tempo era trascorso dal mutamento coloristico operato negli anni Settanta del Novecento dall'architetto Franco Borsi, che si legava al mattoncino cinquecentesco¹⁹, e la memoria del trattamento a finto mattoncino disegnato era ormai perduta (*Fig. 2*). Un tema di restauro architettonico, dunque, di particolare importanza soprattutto perché l'esito finale era strettamente legato all'orientamento critico assunto, oltre che alla metodologia di realizzazione. L'apporto dell'alta sorveglianza è stato proprio di sostegno e guida verso scelte di restituzione percettiva, più volte verificate nel cantiere e ricondotte ai principi generali del restauro. Ogni scelta ha avuto come base la necessità di conservare la materia originaria e dare a superfici, apparati decorativi ed elementi ordinatori dell'architettura un livello di lettura coerente e ordinato. La strada percorsa ha avuto come obiettivo l'assoluto rispetto dei valori di cui il palazzo è portatore: non solo storici, ma anche costituiti da riferimenti a modelli prestigiosi (*Fig. 7*); non solo di tecniche esecutive cinquecentesche, ma anche di trasformazioni successive, intervenendo sui prospetti con l'attenzione e la cura che si pone nel restauro di un pregevole dipinto²⁰ (*Fig. 4*).

La finitura a ‘finta cortina’ richiama per tecnica di esecuzione, aspetto e disegno, i rivestimenti analoghi dell’area veneta²³: elemento che, come abbiamo visto, apre un ventaglio di ampie riflessioni e confronti con altre finiture romane²⁴ (Tav. III, Fig. 4).

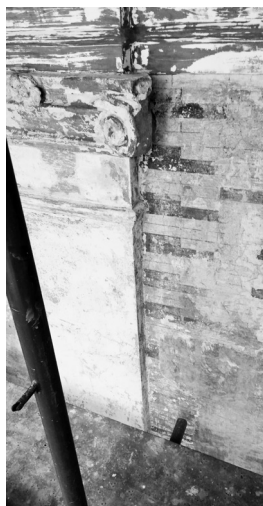
Fig. 5. Dettaglio della finta cortina dipinta in rosa e rosso scuro: disegno 'a pettine' ai lati delle paraste ioniche del piano nobile rimessa in luce con il cantiere. Foto Aurea Sectio.

- ‘finta cortina’, verosimilmente cinquecentesca, realizzata con un intonaco bicromo rosato e rosso, stilato con fughe orizzontali e verticali. La stilatura del lato sud è arrotondata mentre sui lati lunghi è realizzata con una punta più acuminata ma, date le condizioni conservative, non è stato possibile comprendere se la diversa tecnica fosse dovuta a tempi differenti di esecuzione ovvero a restauri successivi (Figg. 5-6).

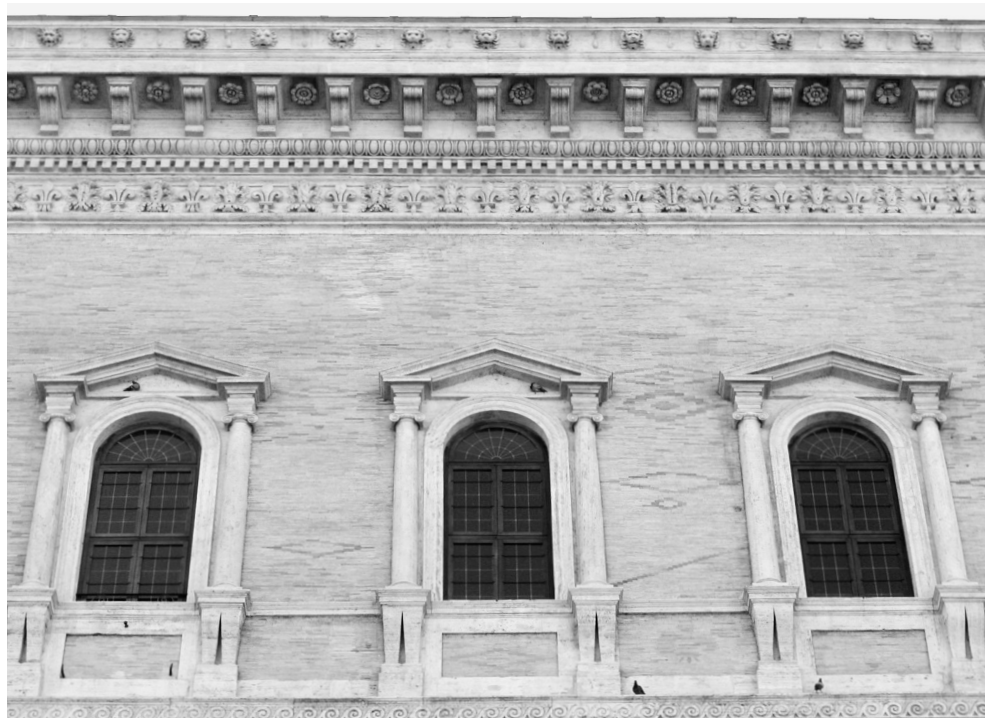
Fig. 7. Palazzo Farnese a Roma, dettaglio del secondo piano con le decorazioni ottenute dalla disposizione alternata di mattoni giallo-rosati e rossi. Foto M. Antonucci.

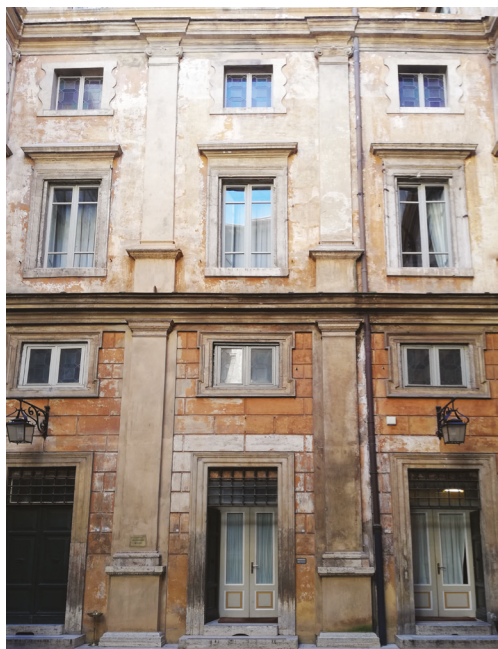
Tav. II. Il fronte sud del cortile prima del restauro. Foto Aurea Sectio.

Affrontare un cantiere di restauro comporta sempre l’assunzione della responsabilità di operazioni sul manufatto che, anche se dettate da istanze conservative, si configurano come azioni sulla materia antica che inducono, in ogni caso e nostro malgrado, modificazioni al bene (*Tav. II*).

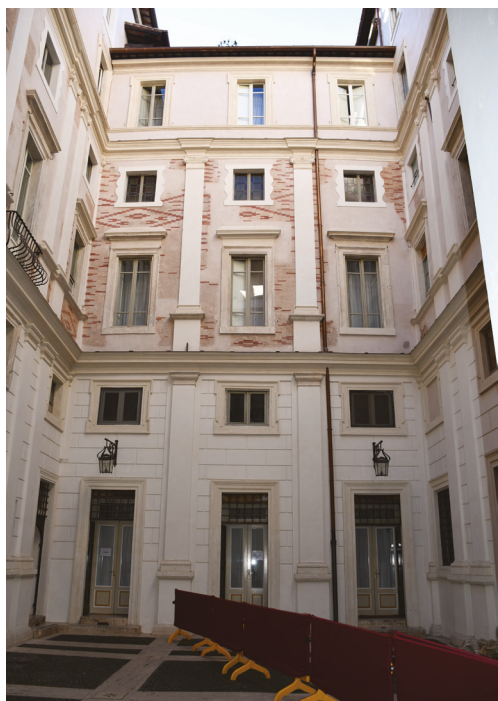
Tav. III. Il fronte sud del cortile dopo il restauro. Foto Aurea Sectio.

Il restauro del cortile nel 2021 ha portato a una sorprendente scoperta, aprendo a nuove riflessioni sul progetto e sull'originaria conformazione del palazzo. In particolare, è venuto alla luce un elemento decorativo inedito, assente nella documentazione nota e non rilevato nel corso del precedente intervento di restauro operato tra il 1976 e il 1981⁸: in alcuni punti delle facciate laterali e di quella di fondo, le pareti mostrano una 'finta cortina' laterizia, realizzata simulando la presenza di mattoni di diverse cromie con un intonaco alternativamente giallo rosato e rosso, disposti a formare motivi geometrici dai disegni eterogenei (*Tav. III, Fig. 6*).
