The German Bunker Built to Defend the *Linea Galla Placidia*. Preserving a Forgotten Heritage.

I bunker tedeschi a difesa della Linea Galla Placidia. Conservare un patrimonio dimenticato

Chiara Mariotti, Andrea Ugolini, Alessia Zampini*

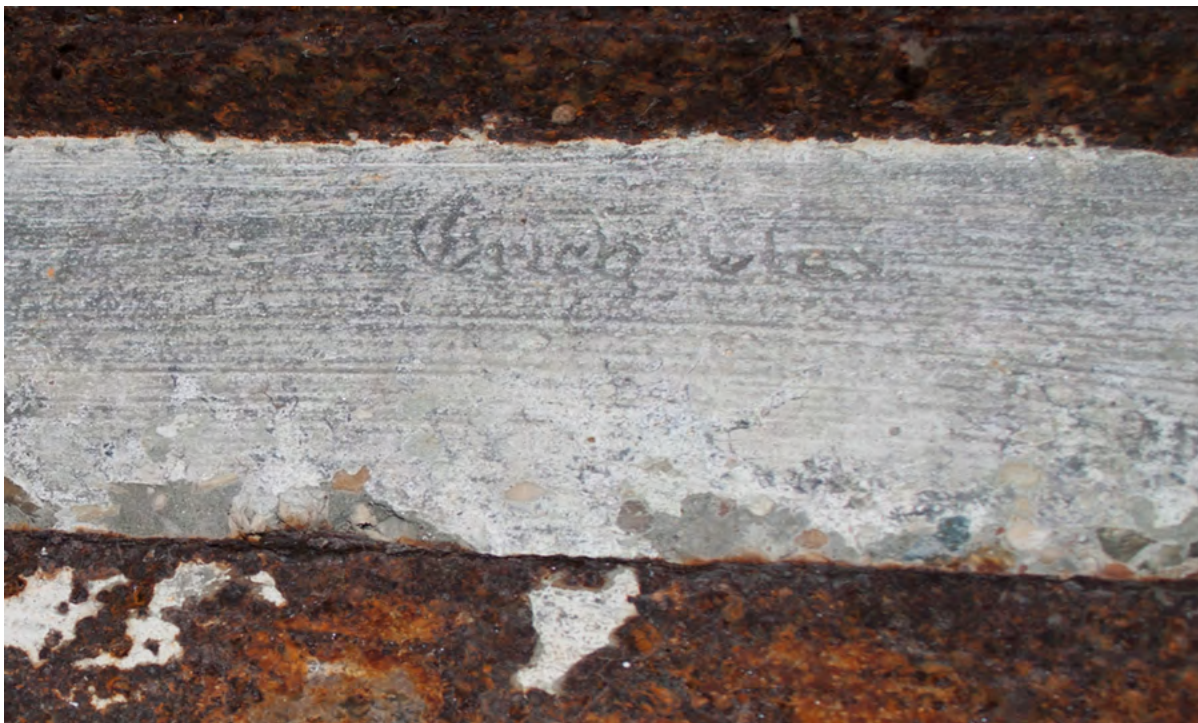
Figura 12. Cervia (RA), dedica del bunker *Regelbau 668* ad Erica Cles, cantante tedesca dell'epoca (foto courtesy Valter Cortesi).

pareti, i sopralluoghi eseguiti, hanno lasciato supporre come fosse d'abitudine dedicare la struttura fortificata a una donna incidendone il nome all'ingresso (fig. 12) e hanno altresì mostrato tentativi di appropriazione in grado di raggiungere espressioni artistiche di un certo interesse. Sulle pareti interne di un *Regelbau 668* ancora oggi conservato sulle spiagge di Cervia, ad esempio, fu eseguita una decorazione parietale raffigurante un cane e un gatto, rispettivamente posti sul capitello di due colonne, tra i quali fu riportata una frase del poeta tedesco Schiller: «è pericoloso svegliare il gatto, il dente del cane è fatale, ma la cosa più spaventosa di tutte è l'uomo nella sua follia», dove le figure del leone e della tigre presenti nella poesia originale furono sostituite con *il gatto*, simbolo della divisione qui stanziata, e *il cane*, simbolo di un acerrimo nemico (fig. 13).

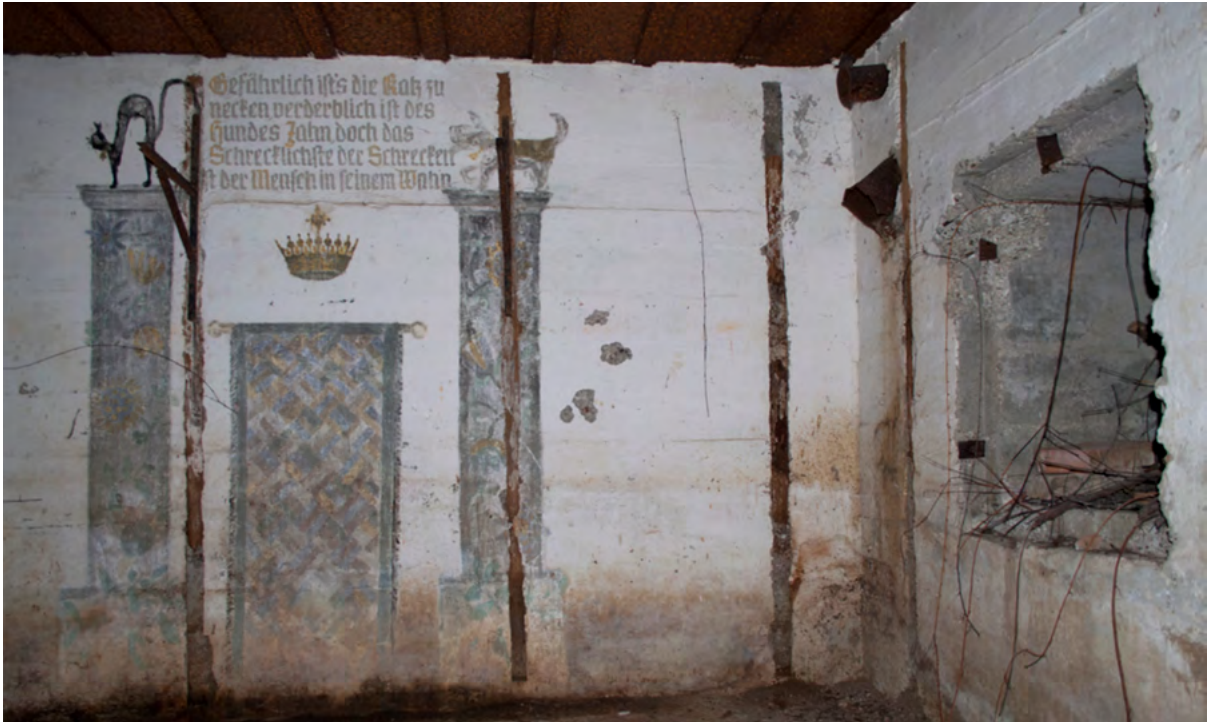
Figura 13. Cervia (RA), interno del bunker *Regelbau 668* in cui è conservata una decorazione parietale raffigurante un gatto, simbolo della divisione qui stanziata, e un cane quale simbolo del nemico. Su di essi campeggiano i versi di una poesia di Friedrich Schiller (foto courtesy Valter Cortesi).

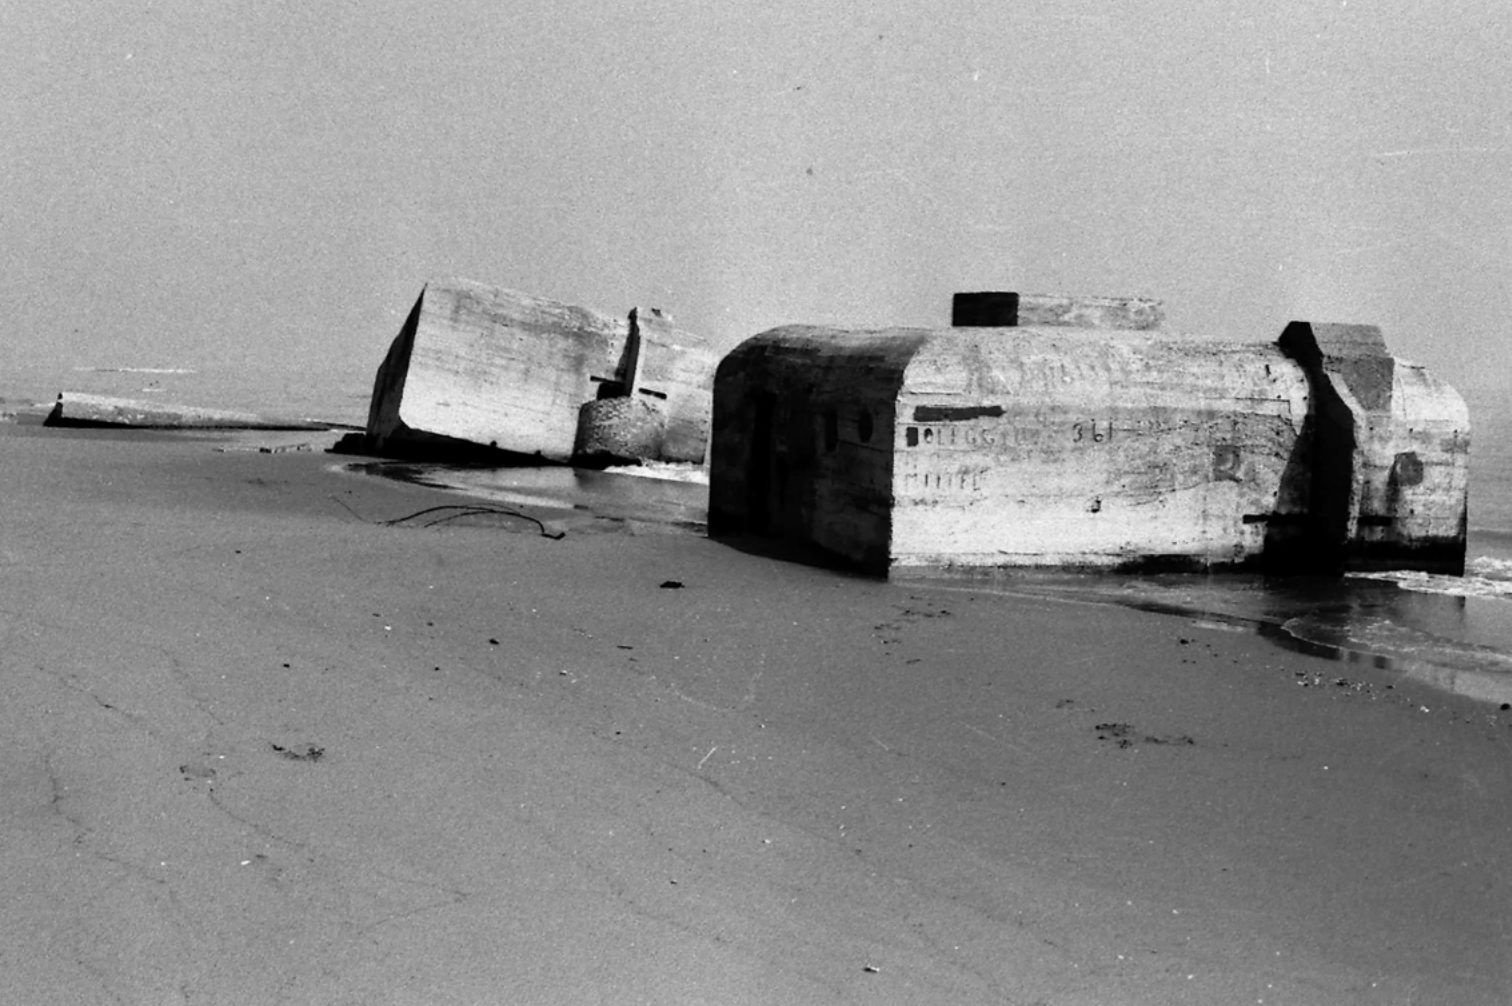
Figura 14. Lido di Savio (RA), bunker abbandonati sulla spiaggia (foto P. Giordani, 1971).

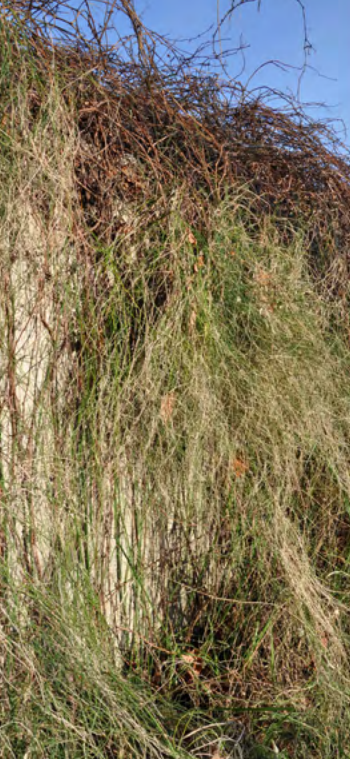
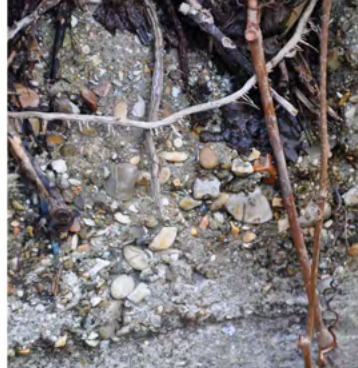
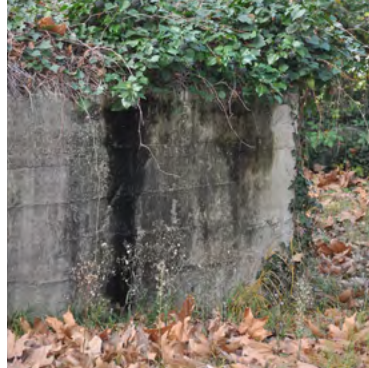
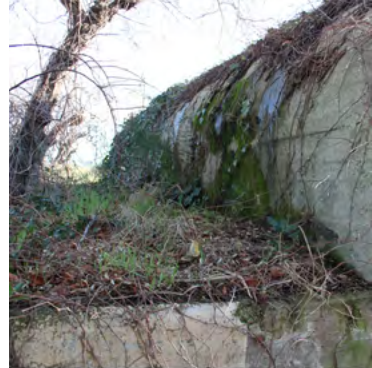
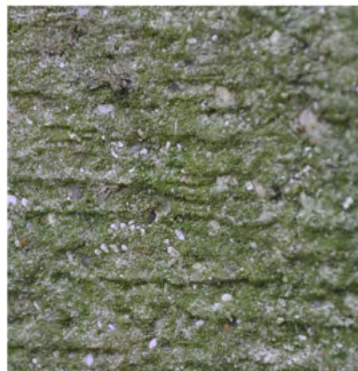
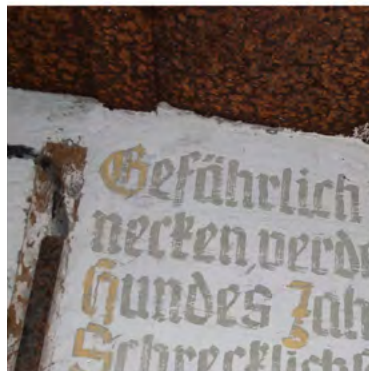
Nella pagina successiva, figura 15. Principali forme di degrado riscontrate sui bunker del litorale romagnolo (foto C. Mariotti, A. Zampini, 2018).

Le potenziali cause di degrado – agenti atmosferici, aerosol marino, componenti alcaline del sottosuolo, sorgenti acide, gelo, temperatura al momento del getto e della stagionatura, ritiro, rapporto acqua/cemento, agenti di decoesione ferro/calcestruzzo, spessori dei copriferri, esposizione delle armature, etc. – pare abbiano innescato reali patologie solo in limitate circostanze, assicurando, almeno ad un esame visivo, la resistenza strutturale e il comportamento monolitico dell'insieme. La ricognizione eseguita ha infatti restituito un repertorio contenuto di forme degradanti (fig. 15): si sono ravvisate tracce di colature imputabili principalmente al dilavamento delle acque meteoriche, depositi superficiali dovuti all'accumulo di sostanze incoerenti scarsamente aderenti al supporto

cementizio, deboli efflorescenze causate da umidità di infiltrazione o risalita, casi diffusi di patina e/o colonizzazione biologica uniti a frequenti episodi di crescita spontanea della vegetazione – localizzata per lo più sul piano del coperto a formare una sorta di naturale bauletto protettivo –, puntuali problemi di interazione tra le strutture architettoniche e vegetali – arboree e arbustive –, piccole disgregazioni indotte da cicli di gelo e disgelo, circoscritti nidi di ghiaia attribuibili alle fasi esecutive – inadeguato strato di finitura e costipamento del getto³² –, lievi fessurazioni non strutturali generate da assestamenti differenziali fra le parti, nonché alterazioni cromatiche da condensa associate a danni da corrosione e marcescenza rispettivamente per gli elementi in ferro e legno, condizione quest’ultima rilevata quasi esclusivamente nei locali interni.

32. La formazione di nidi di ghiaia sembrerebbe inoltre confermare l’impiego di materiali locali di facile reperibilità, ma talvolta meno performanti: il ricorso ad aggregati di pezzatura maggiore di 30 mm può infatti aver favorito la diffusione di una simile patologia di degrado, confermando le notizie storiche del cantiere militare di cui si fa cenno nel paragrafo 3.2.

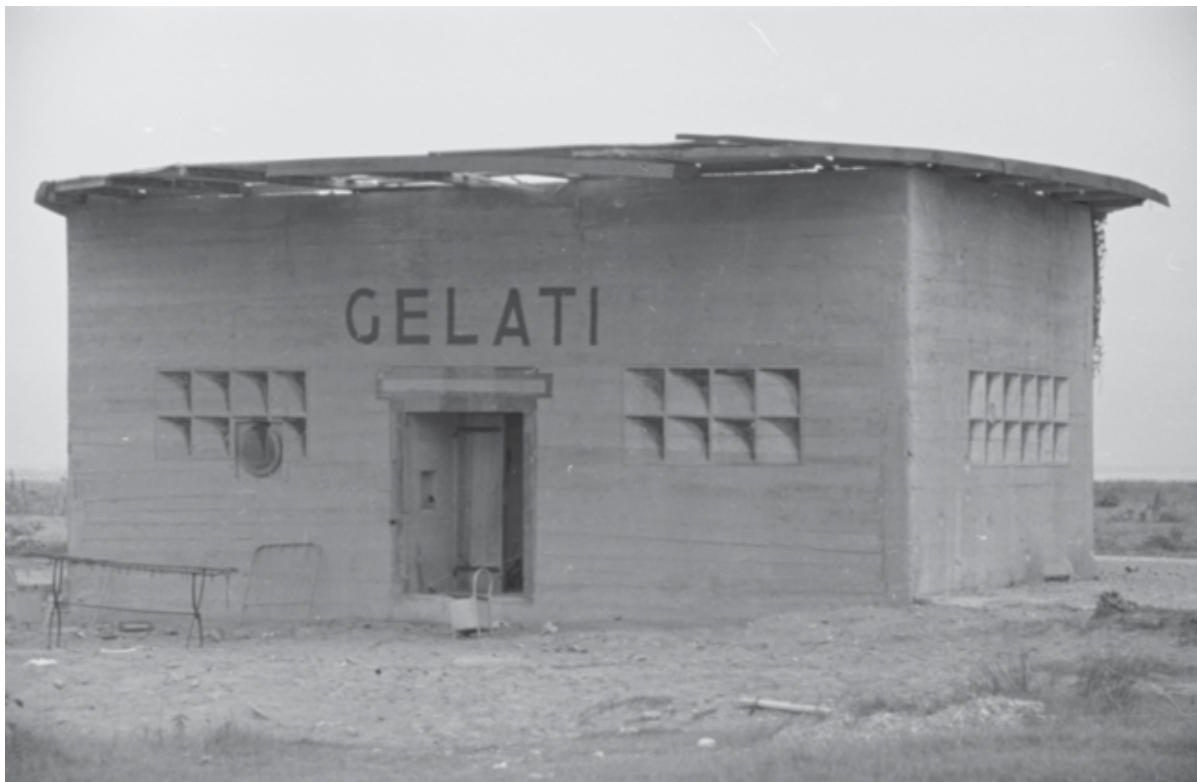
Figura 16. Dintorni di Rimini, bunker mascherato attraverso la dipintura di porte, finestre e di un'insegna "gelati" (foto G.F. Kaye, 1944. Titolo originale: *Front of strongly fortified German gun position near Riccione, Italy, World War II*, Ref: DA-06640-F. Alexander Turnbull Library, Wellington, New Zealand; Department of Internal Affairs. War History Branch: photographs relating to World War 1914-1918, World War 1939-1945, occupation of Japan, Korean War, and Malayan Emergency. PAColl-4161, pubblico dominio).

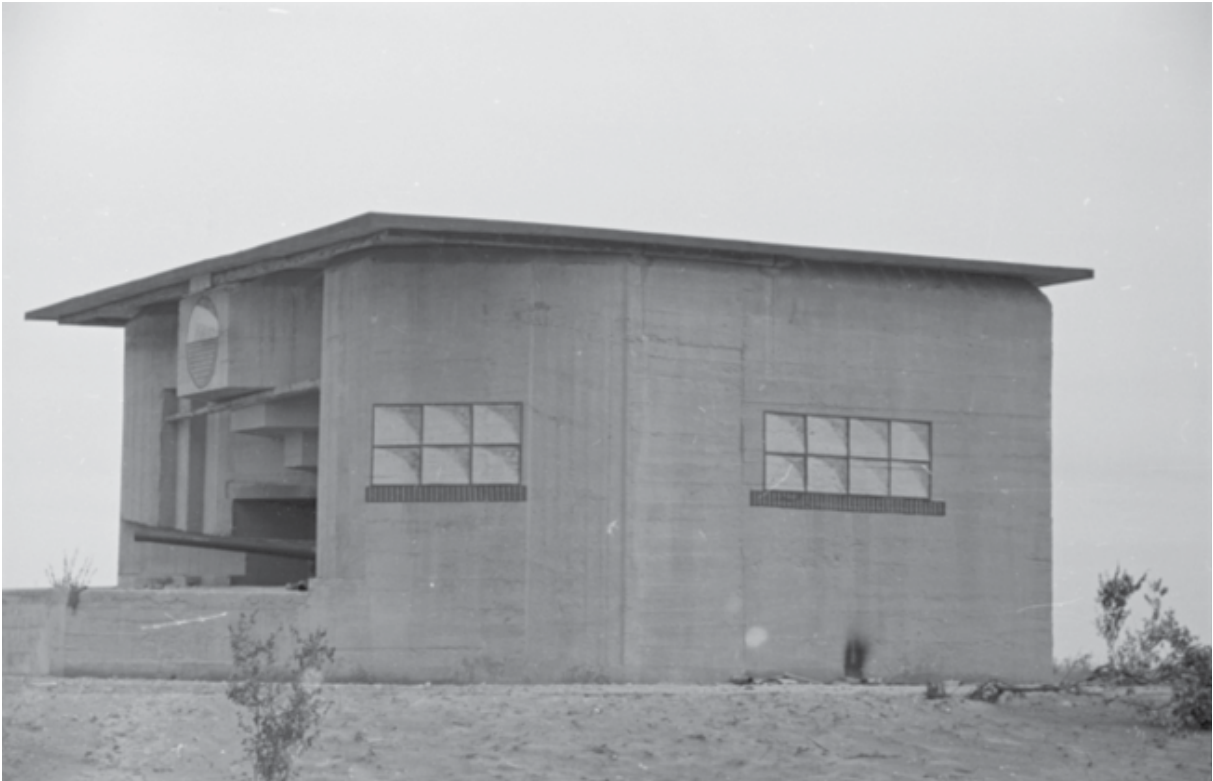
Figura 17. Dintorni di Rimini, vista laterale del bunker in figura 16. Qui è possibile osservare il cannone antiaereo (foto G.F. Kaye, 1944. Titolo originale: *Front of strongly fortified German gun position near Riccione, Italy, World War II*, Ref: DA-06639-F. PAColl-4161, pubblico dominio).

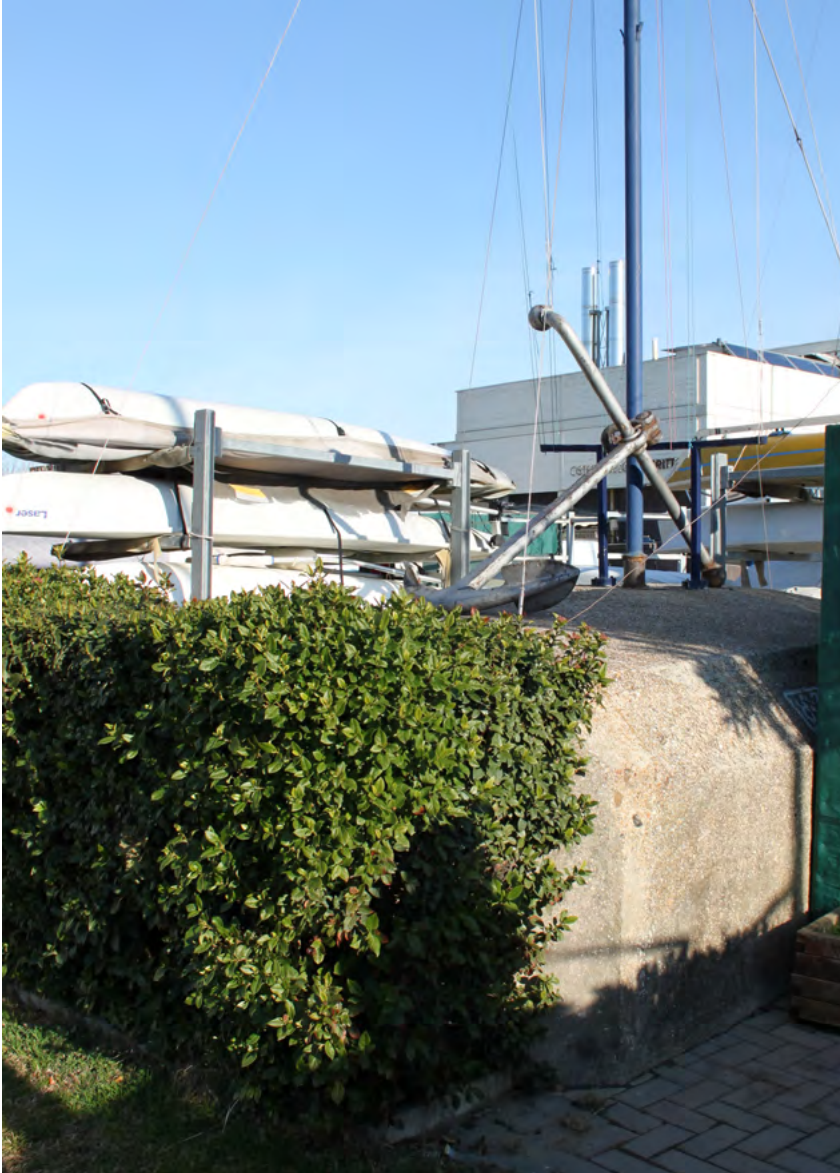
Figura 18. Cervia (RA), bunker di pertinenza del Circolo Nautico (foto C. Mariotti, 2018).

In riva al mare o nell'immediato entroterra si incontrano così avamposti sbrigativamente adattati a supporto delle principali strutture turistico-ricettive: nell'area portuale di Cervia un *Tobruk* è stato messo a disposizione del Circolo Nautico (fig. 18) mentre, non lontano, proseguendo in direzione Lido di Savio, altri due apprestamenti – un *Tobruk* e un *Regelbau 669* oggi stretto tra due edifici di nuova costruzione – sono stati annessi agli edifici alberghieri e convertiti l'uno a magazzino per le attrezzature, l'altro a stanza da letto (figg. 19-20).

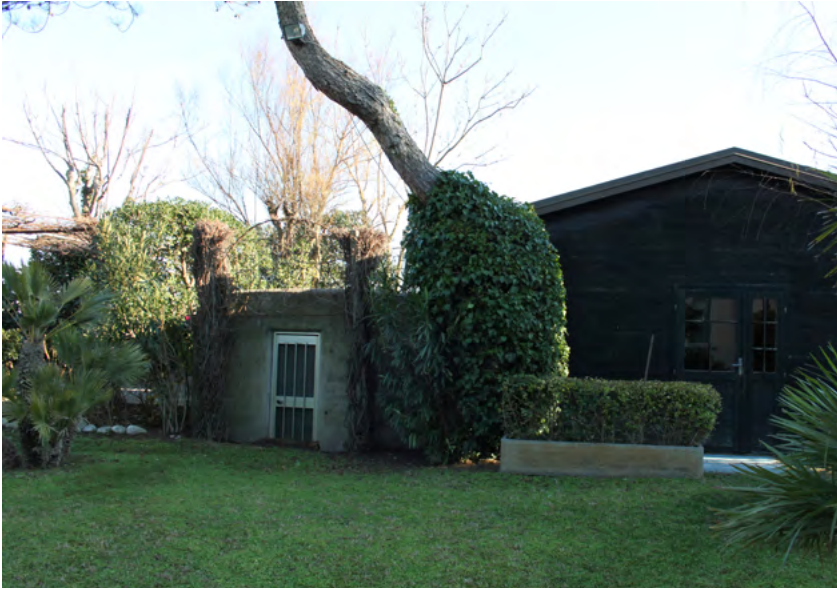
Figura 19. Cervia (RA). Bunker convertito a magazzino per attrezzature sportive (foto C. Mariotti, 2018).

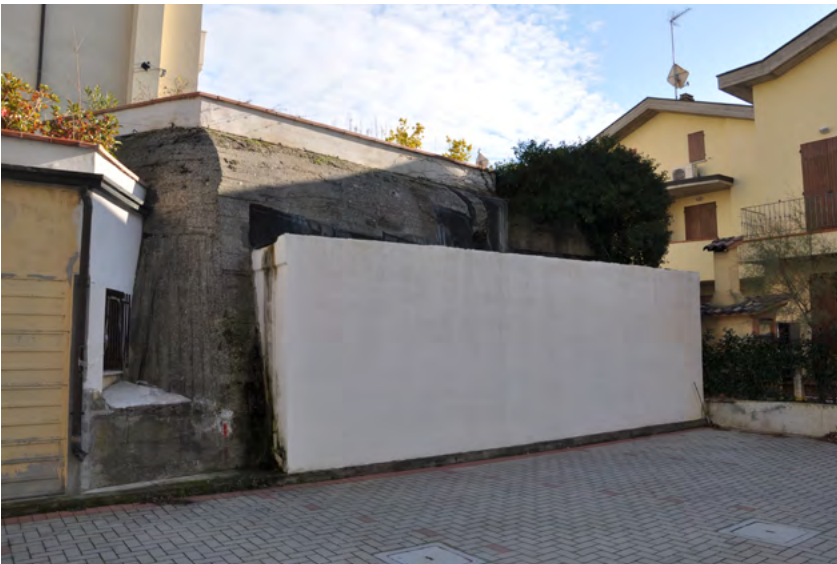
Figura 20. Lido di Savio (RA), bunker a servizio di una struttura alberghiera riadattato per ospitare camere da letto (foto A. Zampini, 2018).

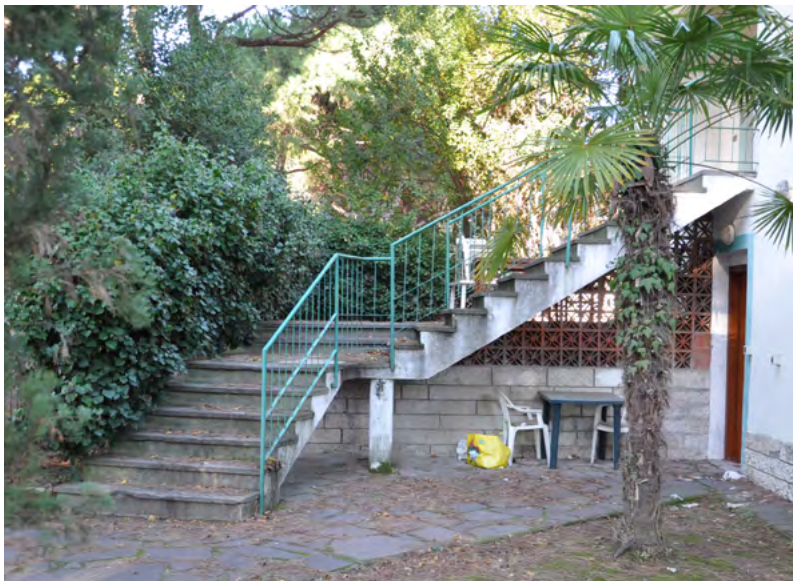
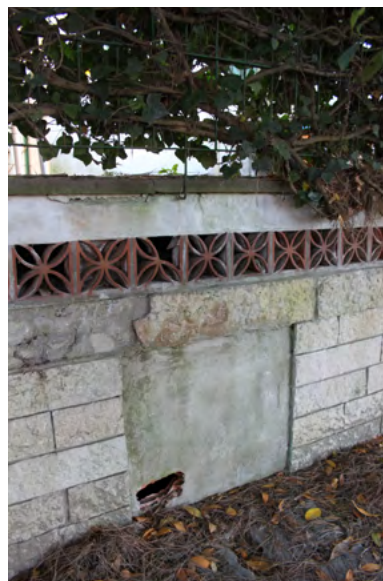
Figure 21-22. Cervia (RA), bunker a servizio di un'abitazione. Si noti il tentativo di ingentilirne l'aspetto tramite il rivestimento e l'impiego di gelosie in terracotta (foto A. Zampini, 2018).

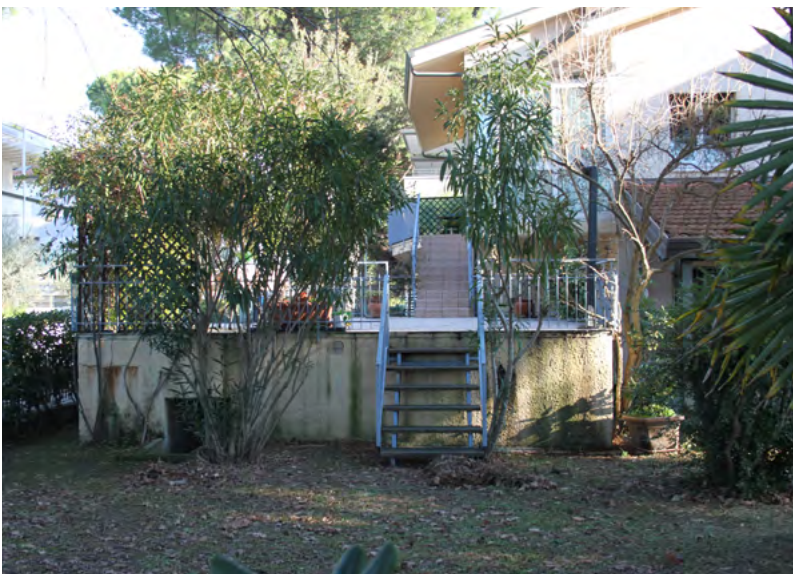
Figura 23. Cervia (RA), in primo piano un bunker di pertinenza di un'abitazione le cui superfici sono state intonacate e il tetto reimpiegato come lastrico solare e pianerottolo per la scala d'accesso all'abitazione principale (foto C. Mariotti, 2018).

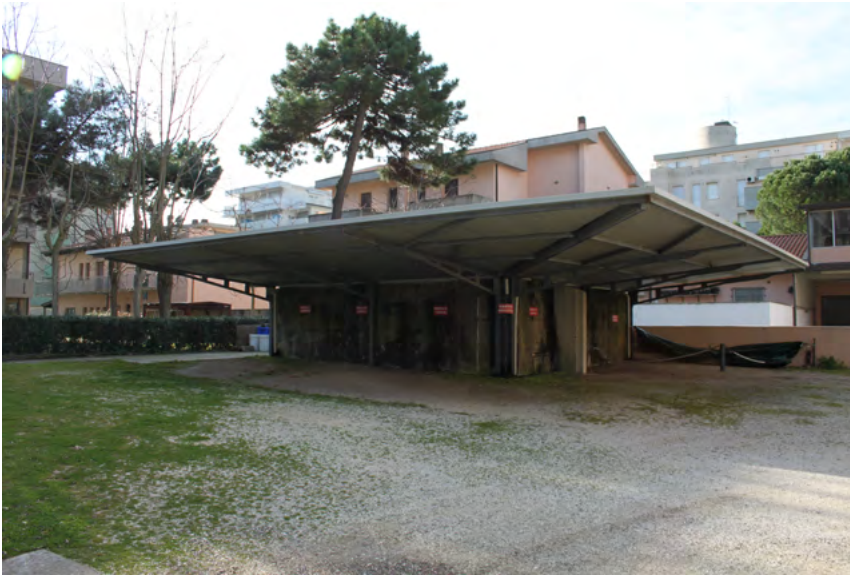
Figura 24. Lido di Savio (RA), bunker coperto da pensilina metallica utilizzato quale parcheggio coperto e cantina (foto C. Mariotti, 2018).

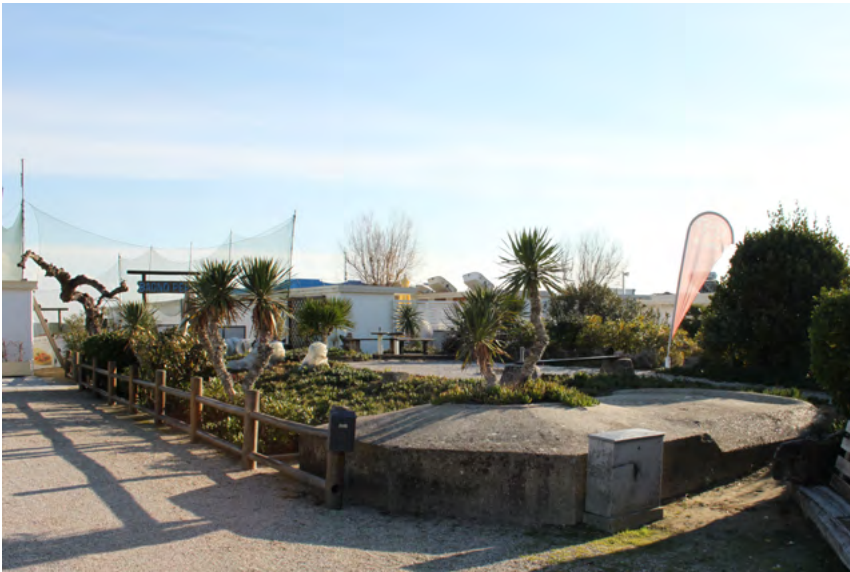
Figura 25. Cervia (RA), in primo piano un bunker sito nei pressi degli stabilimenti balneari. Si noti l'apertura che un tempo ospitava l'arma impiegata come supporto per le palme. Più dietro sono visibili i denti di drago reimpiantati quale seduta (foto C. Mariotti, 2018).

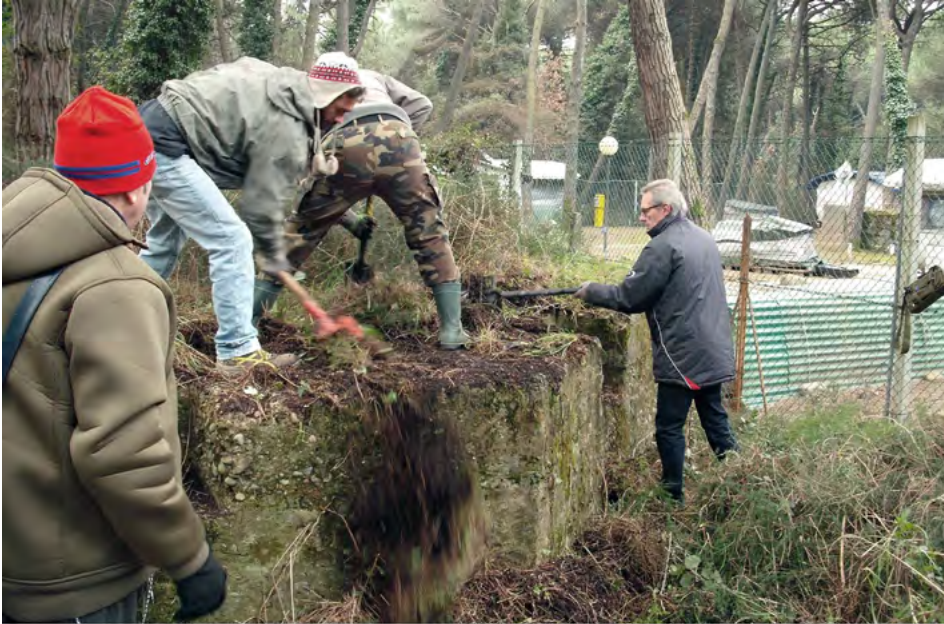
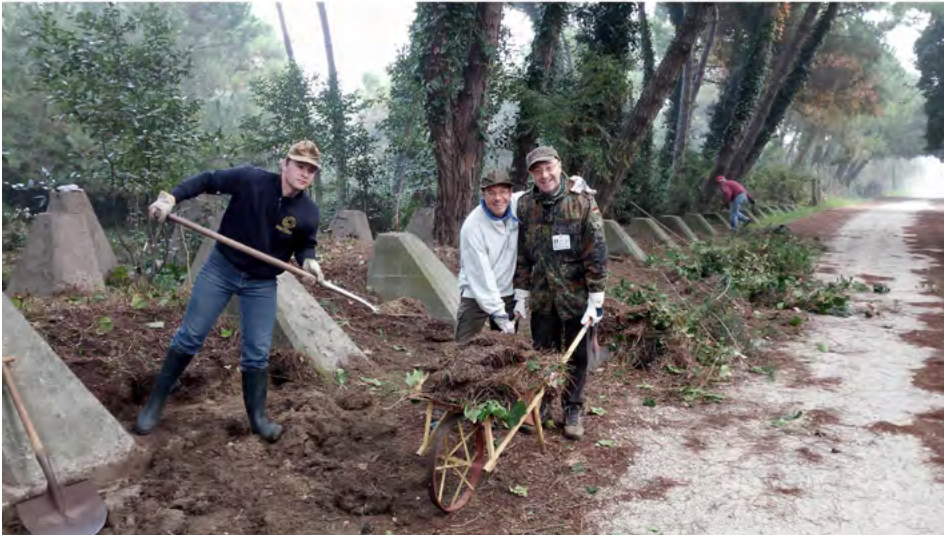
Figure 26-27.
Operazioni di sfalcio
e sterco condotte dal
Comitato Ricerche
Belliche 360° (foto
courtesy Comitato
Ricerche Belliche 360°).

Meno rassicuranti paiono, per contro, gli interventi realizzati sul corpo vivo dei bunker, quelli che cioè ne coinvolgono direttamente fisicità e materialità. Sono, per citare i più sintomatici, lo sterro parziale e la dipintura esterna: la rimozione dei riporti di terra può infatti causare l'insorgere di fenomeni di degrado superficiale e/o innescare problemi di stabilità alle strutture, mentre il trattamento mimetico, applicato indistintamente e talvolta già degradato, può determinare sia la cancellazione di tracce significative per la storia costruttiva del bene – impronte di casseformi, scritte o simbologie talvolta presenti anche sulle pareti interne – sia suggerire una lettura fuorviante del manufatto, progettato per essere mimetizzato a dovere a seconda delle diverse necessità e dell'ubicazione. Simili considerazioni si ritengono estendibili anche alla pratica che vede il CRB360° impegnato nel ridisegno, arbitrario perché mai esistito, del simbolo della divisione militante nel bunker. In aggiunta, occorre ricordare

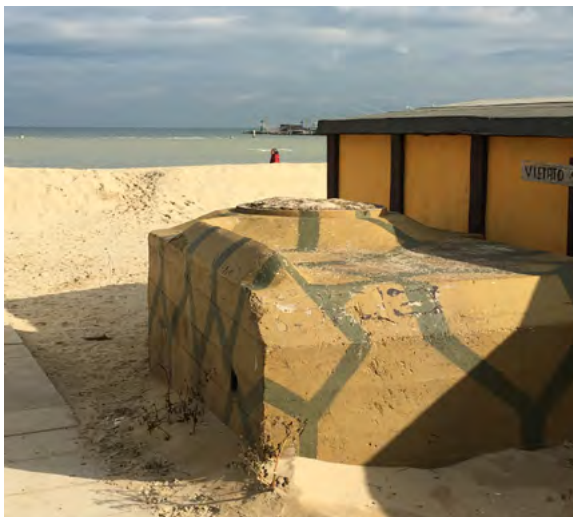
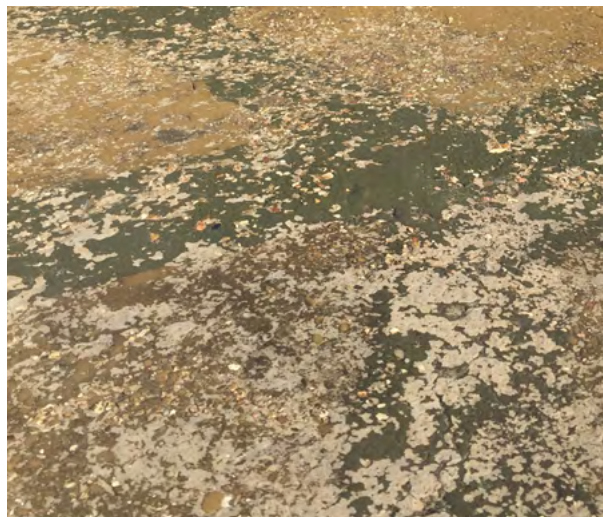
In alto, figure 28-29. Cesenatico (FC). Esempio di dipintura mimetica (foto A. Zampini, 2018); qui sopra e nella pagina successiva, figure 30-31. Cesenatico (FC). Musealizzazione del bunker del Centro di Ricerche Marine (foto C. Mariotti, A. Zampini, 2018).
